COMUNE DI
SAN GIOVANNI ILARIONE

LAVORI PER LA MESSA IN SICUREZZA DI STRADE DISSESTATE

LOCALITA' NANON

RELAZIONE GENERALE

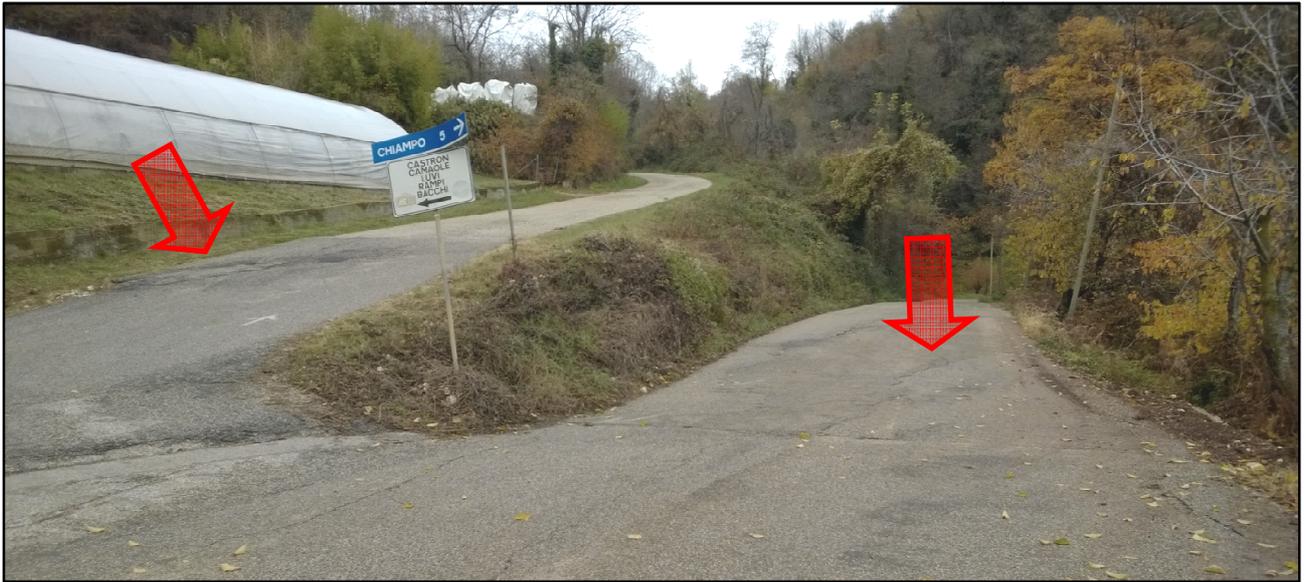
Lo stato attuale del dissesto risulta limitato a due zone (da entrambi i lati della diramazione stradale) ed interessa gran parte della carreggiata stradale.

Bivio con indicazione zone dissesto

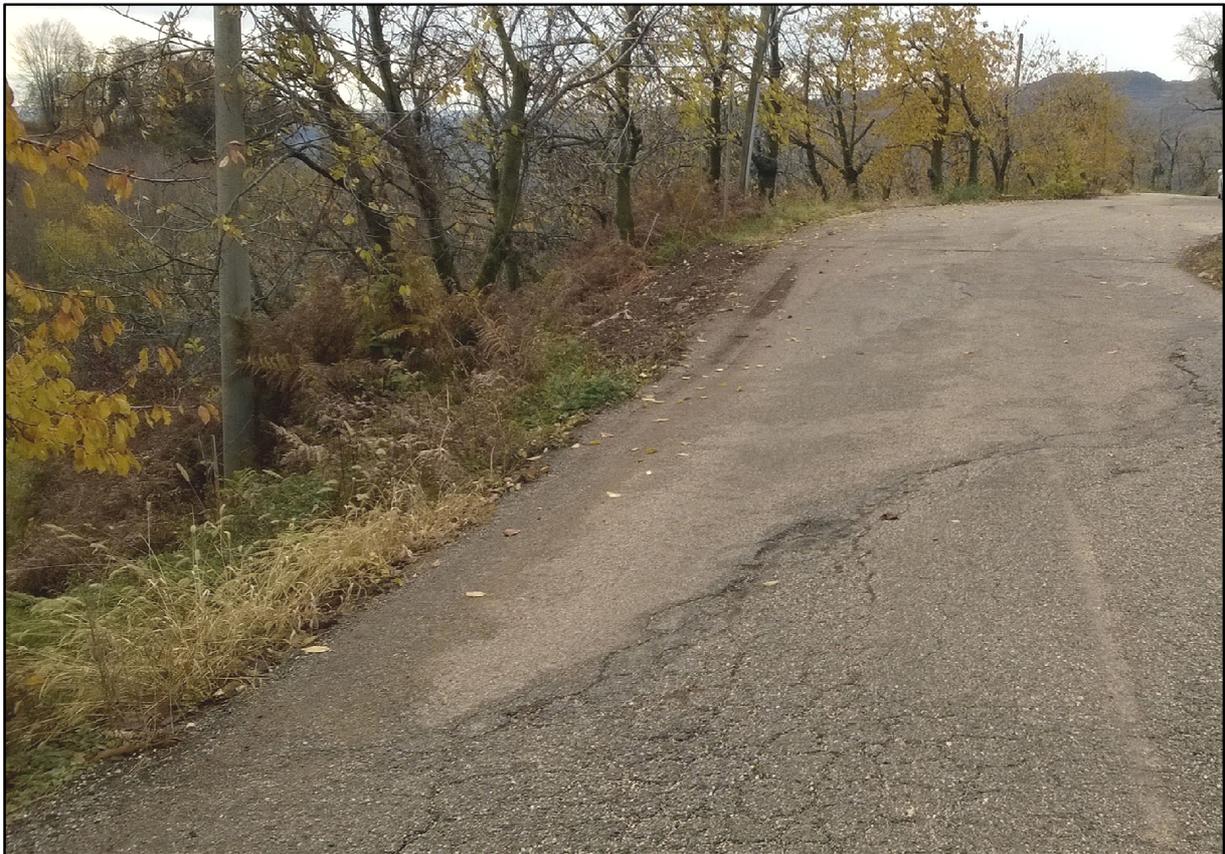
In considerazione di quanto emerso, il tratto stradale risulta carente in termini di sicurezza di transito veicolare, e si può presupporre che, senza un adeguato intervento, le problematiche tenderanno a peggiorare nel corso del tempo.

Tratto dissestato lato est

- 1) Fresatura e rimozione della sovrastruttura e di parte del cassonetto stradale;
- 2) Scavo in sezione obbligata per asportare le parti di sottofondo che hanno subito un rilassamento a seguito dell'evento franoso;
- 3) Rifacimento della sede stradale (tout-venant, stabilizzato, binder e tappeto d'usura);
- 4) Realizzazione di nuova segnaletica stradale.
