COMUNE DI  
SAN GIOVANNI ILARIONE

## LAVORI PER LA MESSA IN SICUREZZA DI STRADE DISSESTATE

# LOCALITA' SALGARI

RELAZIONE GENERALE

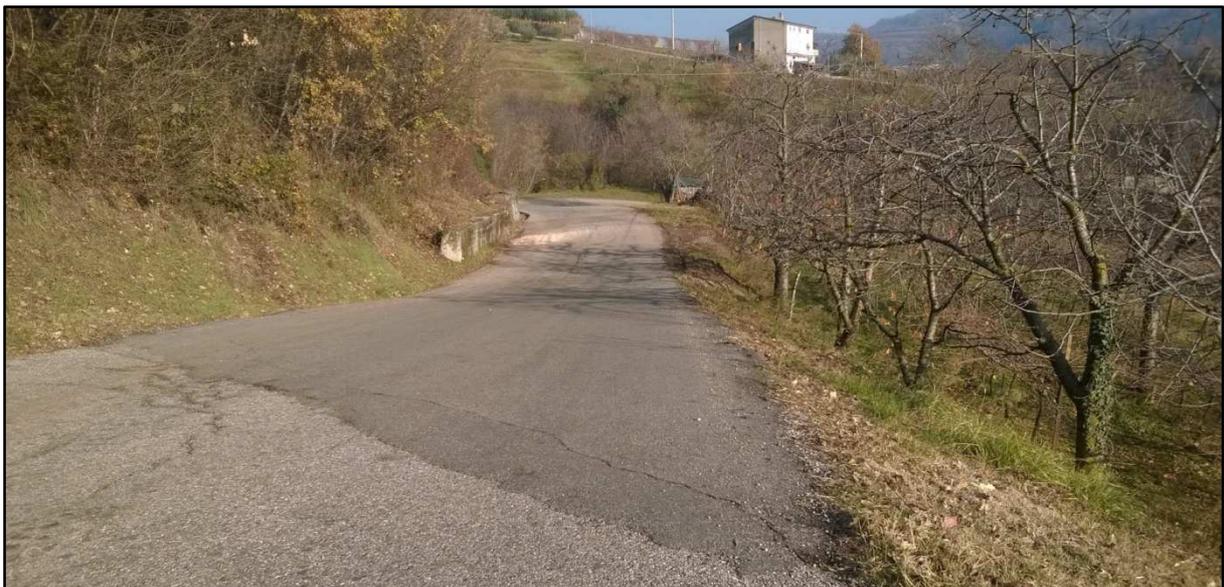
Zona intervento a valle

Lo stato attuale del dissesto risulta limitato a due zone, quella a valle interessa gran parte della carreggiata stradale, mentre per il tratto a monte, il fenomeno è decisamente più circoscritto sul bordo stradale.

In considerazione di quanto emerso, il tratto stradale risulta carente in termini di sicurezza di transito veicolare, e si può presupporre che, senza un adeguato intervento, le problematiche tenderanno a peggiorare nel corso del tempo.

L'intervento di messa in sicurezza prevede la realizzazione, **per il lato a valle** della fresatura e rimozione della sovrastruttura stradale danneggiata e il rifacimento di quest'ultima (binder e strato d'usura) oltre a ricariche con tout-venant e materiale stabilizzato. Sarà inoltre realizzato, sul lato ovest della carreggiata stradale, un sistema drenante realizzato a mezzo di fornitura e posa in opera di dispositivo per drenaggio con riempimento plastico a permeabilità certificata, utilizzabile per la captazione e lo smaltimento di acque di falda; il prodotto verrà posato in opera in modo da ottenere la miglior captazione delle acque presenti nel terreno, in senso verticale e posto in trincea drenante.

- 1) Fresatura e rimozione della sovrastruttura e di parte del cassonetto stradale;
- 2) Scavo in sezione obbligata per asportare le parti di sottofondo che hanno subito un rilassamento a seguito dell'evento franoso;
- 3) Rifacimento della sede stradale (tout-venant, stabilizzato, binder e tappeto d'usura);
- 4) Realizzazione trincea drenante e posa tubazione per il convogliamento delle acque;
- 5) Realizzazione di nuova segnaletica stradale.
